**PREFEITURA DO MUNICÍPIO DE MONTE NEGRO
SEC. MUN. DE GESTÃO EM SAÚDE PÚBLICA E
SANEAMENTO BÁSICO-SEMUSA.**

Fiscalização de obra - Por membros do Conselho Municipal de Saúde

Objeto: vistoria IN LOCO da reforma da Unidade Básica de Saúde da Vila Massangana, através da proposta de convênio 11957.400001/20-002

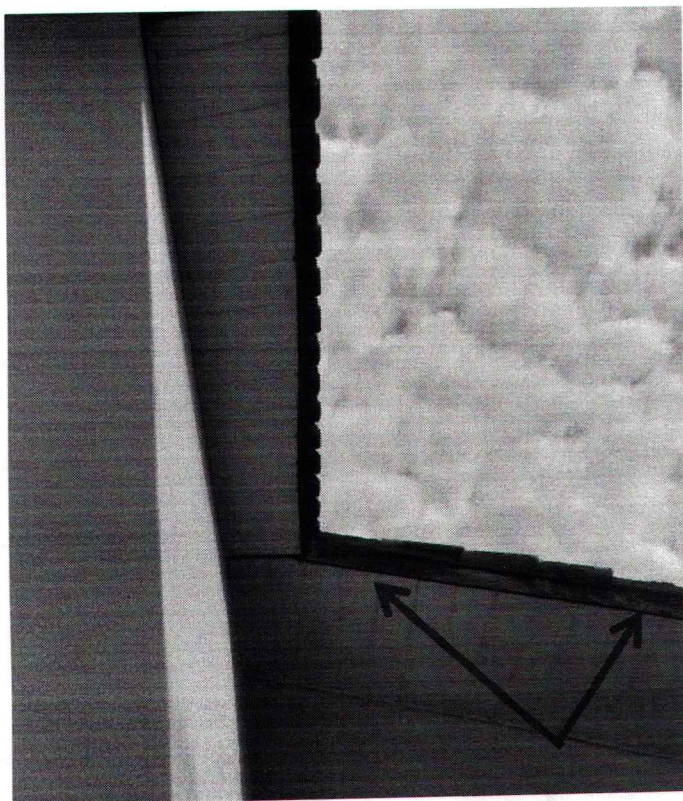
Figura 01: sem telhas

Conforme mostrado na **Figura 01** o forro esta sem telhas sobre a estrutura em madeira que serviria para prevenir a infiltração de agua devidos as chuvas, além de como mostrado na **Figura 02** o forro em PVC esta caindo.

Em resumo ao que foi vistoriado, apresentamos este relatório com as irregularidades encontradas, e esperamos que este termo consiga o pronto atendimento da contratada em realizar as manutenções necessárias para corrigir as irregularidades.

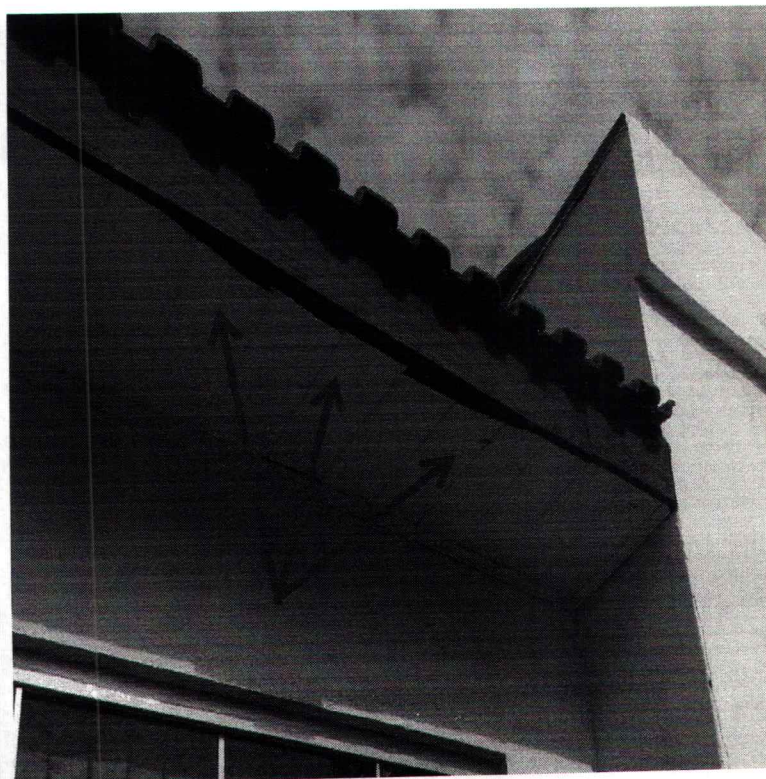
Figura 02: forro caindo

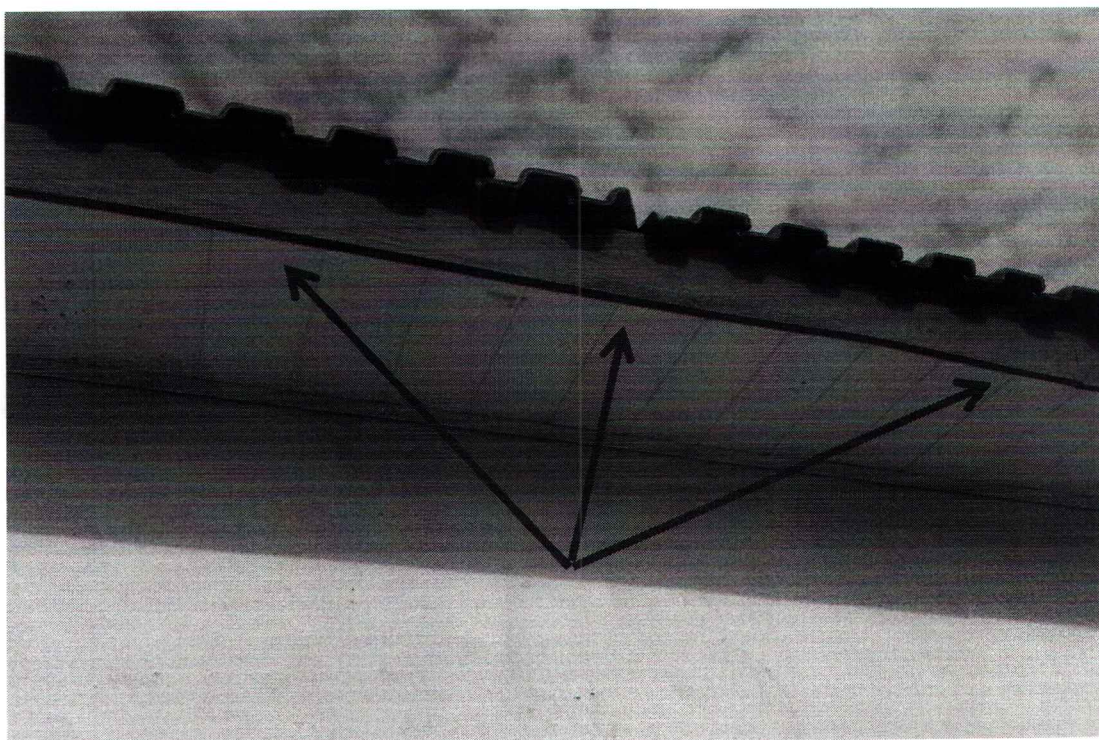
Figura 03: Forro da area externa - area dos fundos

Ao inspecionar a lateral do prédio conclui-se que não foi instalada a proteção logo abaixo das telhas (**figura 03**), proteção esta que evitaria a entrada de pássaros, morcegos, dentre outros animais de pequeno porte que por ventura podem entrar nesta brechas em busca de abrigo, algo que poderá ocasionar sujeira e possível exposição a doenças. A seguir a **Figura 04** mostra a proteção instalada apenas em um dos lados do prédio.

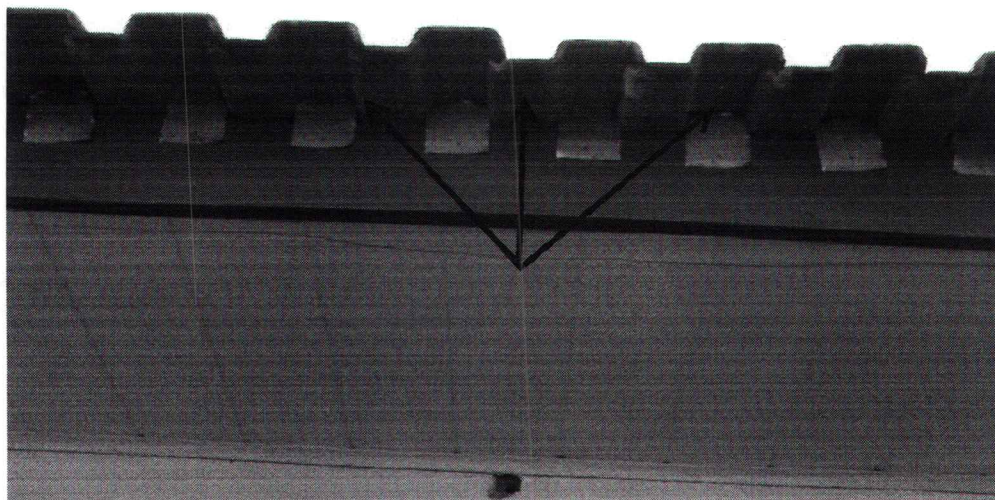
Figura 04: proteção instalada
